# **ÉTUDE DE FAISABILITÉ POUR L'ESTIMATION DU COÛT DE MISE HORS D'EAU / PROTECTION DES HABITATIONS SOUMISES À DES INONDATIONS FRÉQUENTES ET L'ÉVALUATION DE LEUR COÛT D'ACQUISITION / DESTRUCTION**

COPIL – 13/12/22

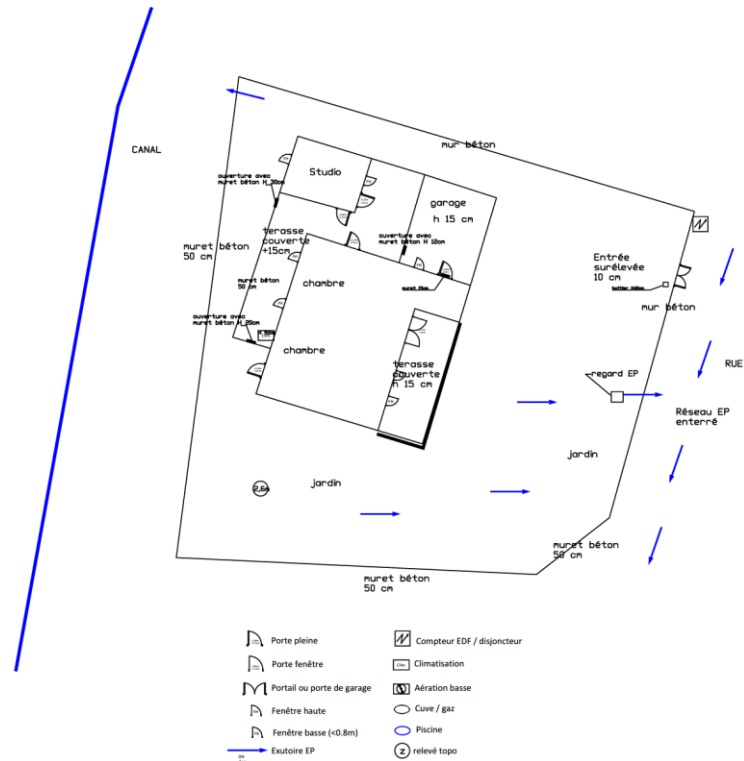
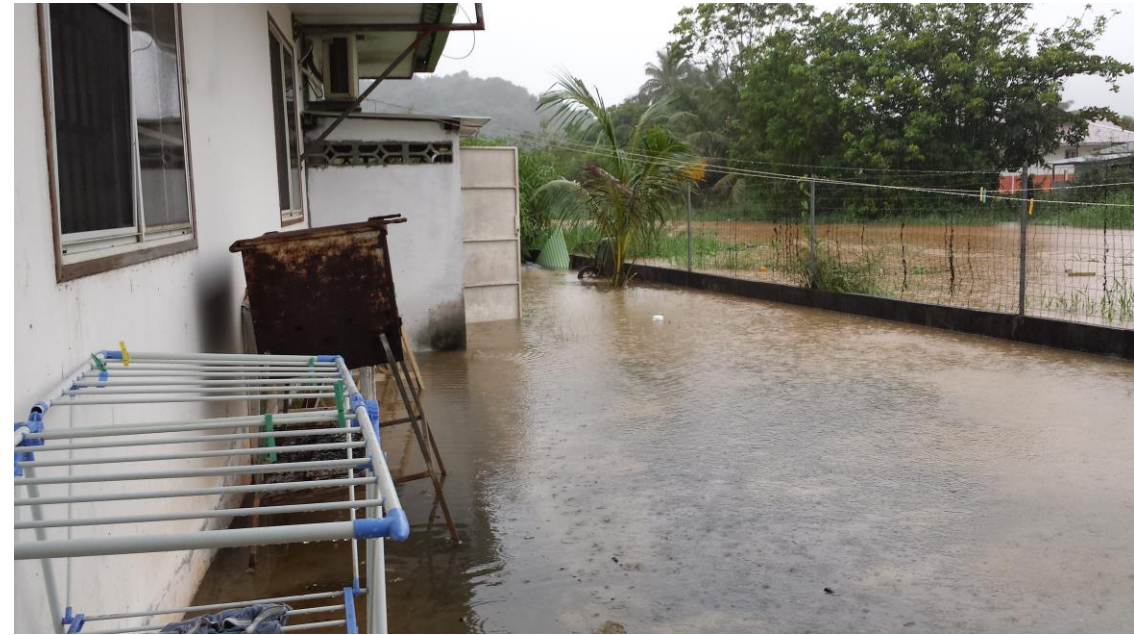
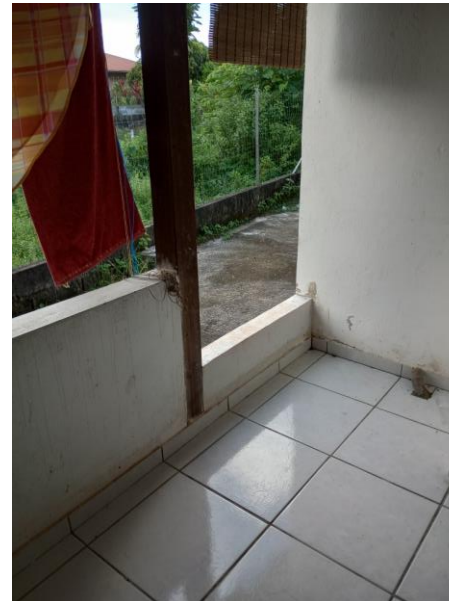
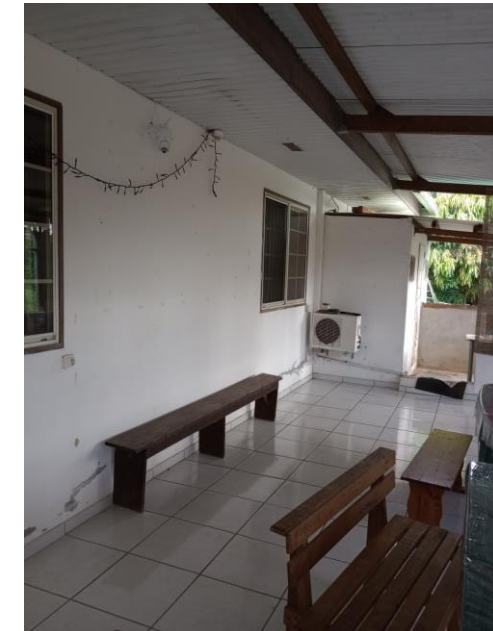
# PLANS ET PHOTOS

Parcelle inaccessible car entourée d'eau (~25cm)

Habitation inondée (~10cm)

Inondation de la rue : le canal remonte par les réseaux EP

- Pas eu le temps d'occulter les entrées, surélever les équipements, ou de mettre en place des mesures
- Dommages observés (meubles, portes)
- Remboursement (~500€)
- Fissures sur le mur d'enceinte de la parcelle
- Véhicule non déplacé mais nécessaire
- Nature des menuiseries inconnues
- Revêtement : carrelage / Peinture et pas d'isolation
- Coffret EDF (40cm), climatisation (50cm), boîtier portail électrique (50cm)

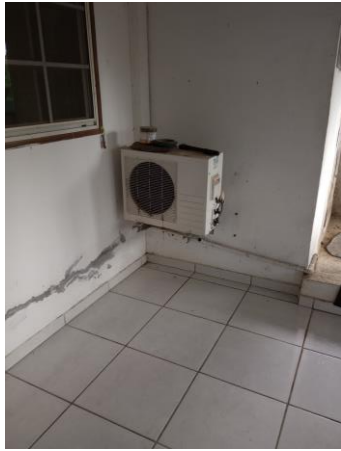
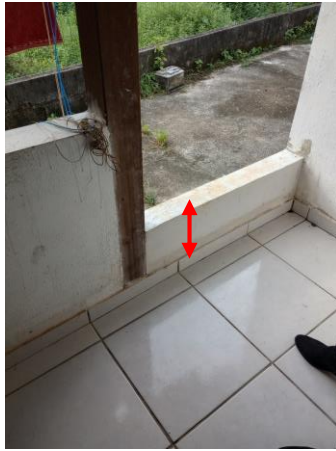
**FAIBLE** mais fissures enceintes observées

## MESURES :

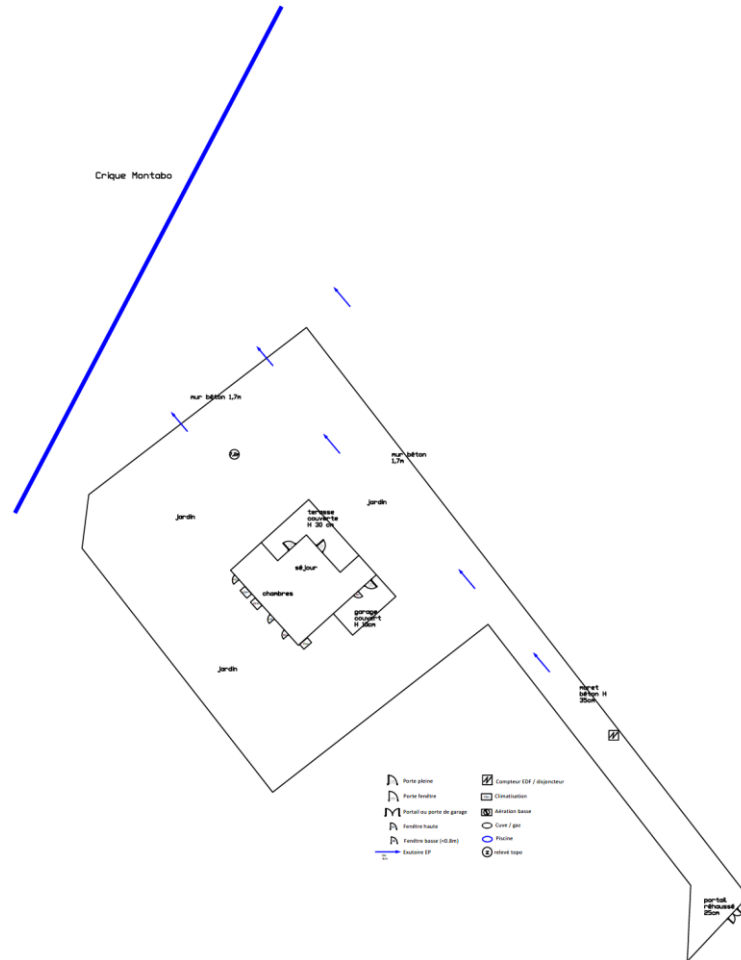
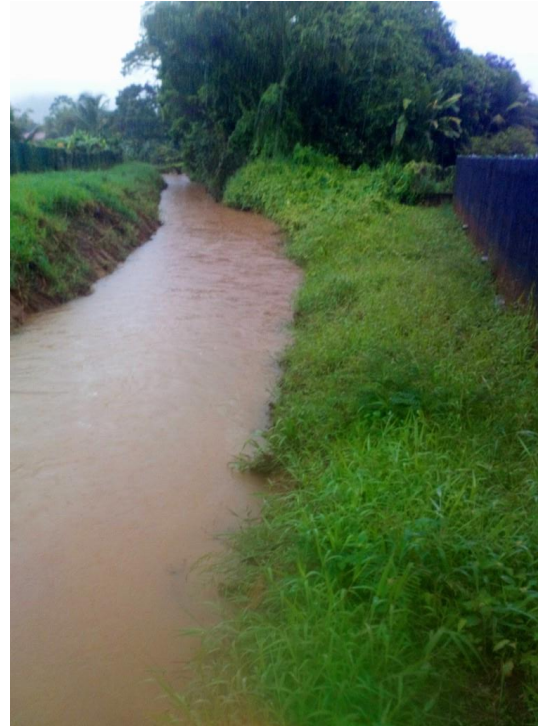
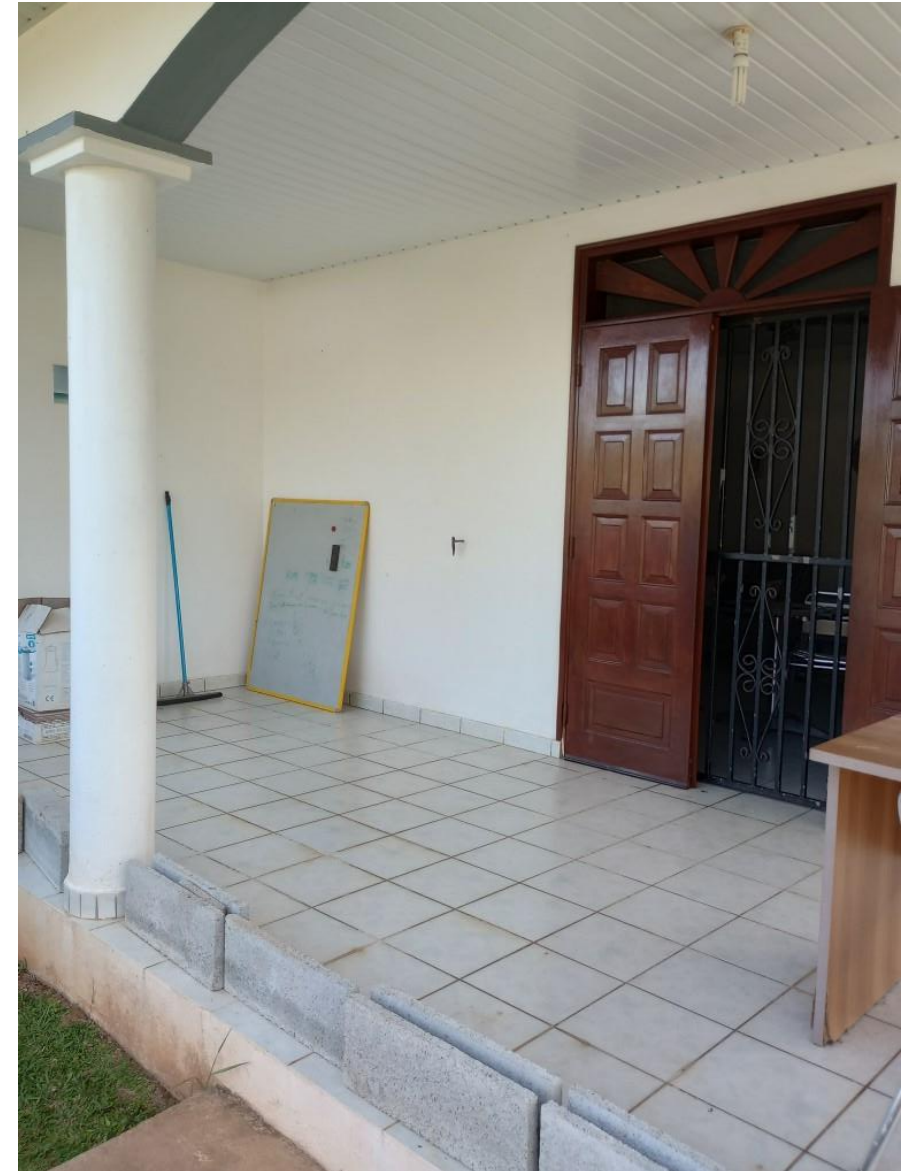
# PLANS ET PHOTOS

Parcelle inaccessible car entourée d'eau (~40cm)  
Habitation inondée (~10cm)  
Tentative de mise hors d'eau  
Durée inférieure à 24h  
Vitesse moyenne  
Canal déborde, eau rentre sur la parcelle par le portail et ne s'évacue pas

- Occultation entrée d'eau, surélévation équipements, déplacement véhicule
- Dommages observés (mobiliers)
- Nature des menuiseries : bois
- Revêtement : carrelage / Peinture et pas d'isolation
- Coffret EDF (10cm)

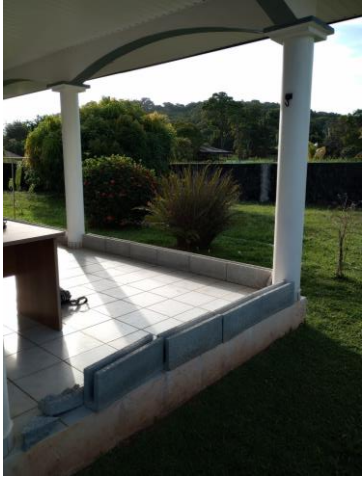
**FORTE** car dégâts observés et coffret EDF exposé. Menuiseries en bois.

## MESURES :

- Réflexion sur le choix des matériaux (notamment des ouvrants)
- Mise en place de batardeaux (sur 3 portes)
- Etanchéiser enceinte
- Réhausse du compteur EDF

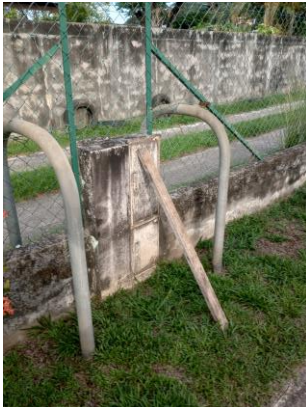
**ALEA :**  
Parcelle inaccessible car entourée d'eau (~40cm)  
Habitation inondée (~10cm)

**MESURES EXISTANTES :  
PARPAINGS**
