# **ÉTUDE DE FAISABILITÉ POUR L'ESTIMATION DU COÛT DE MISE HORS D'EAU / PROTECTION DES HABITATIONS SOUMISES À DES INONDATIONS FRÉQUENTES ET L'ÉVALUATION DE LEUR COÛT D'ACQUISITION / DESTRUCTION**

COPIL – 13/12/22

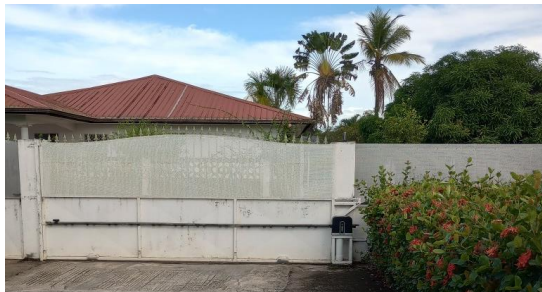
**FAIBLE** mais fissures enceintes observées

## MESURES :

- Réflexion sur le choix des matériaux (notamment des ouvrants)
- Mise en place de batardeaux (sur 3 portes et la baie vitrée)
- Proposer une réhausse du portail (et/ou cavalier) voire du muret
- Colmater les fissures sur le mur d'enceinte, voire l'étanchéiser
